**EVALUACIÓN DE LA CONDICIÓN DEL PAVIMENTO EN EL DISTRIBUIDOR  
SUROESTE SAN CARLOS, MUNICIPIO EZEQUIEL ZAMORA, ESTADO  
COJEDES.**

**AUTOR:**  
Yordano Vizcaya,  
C.I.V-18.502.491

**San Carlos, enero de 2025.**

**Trabajo de Grado presentado como requisito parcial para optar por al título de  
Ingeniería Civil**

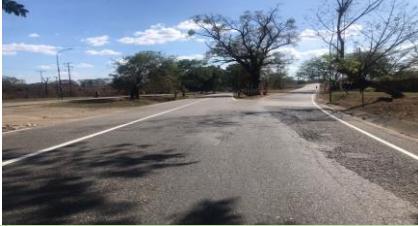
FALLAS		
Tipo de falla: 19 Dimensiones: 23.00m x 0.52m

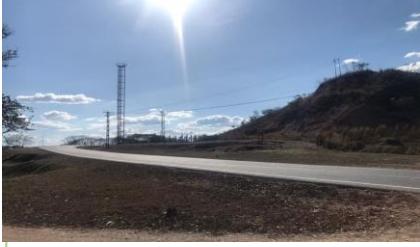
FALLAS		
Tipo de falla: 4 Dimensiones: 0,50 m

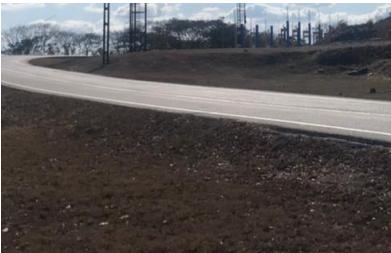
TRAMO Nº4
FALLAS		
Tipo de falla: 15 Dimensiones: 13 m x 0.70m

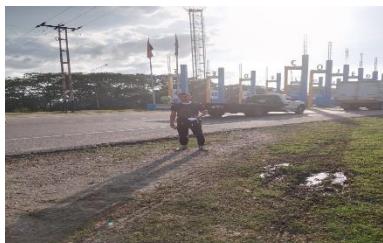
TRAMO Nº6
FALLAS		
Tipo de falla: 2 Dimensiones: 14.00m x 0.50m

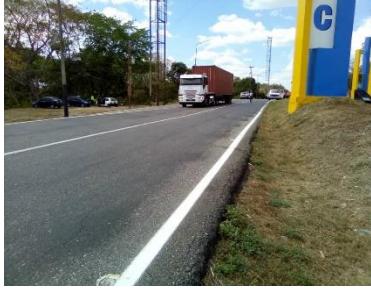
REGISTRO FOTOGRÁFICO		
AUTOR: YORDANO VIZCAYA		
FECHA: 24/11/2024	UNIDAD DE MUESTRA: M2	AREA: 320m <sup>2</sup>
VIA: Final de Autop. José Antonio Páez.	PUNTO DE INICIO: Distribuidor al final la AutoP. José Antonio Páez P8 0+280

TRAMO Nº7
FALLAS		
Tipo de falla: 2 Dimensiones: 15.00m x 2.00m

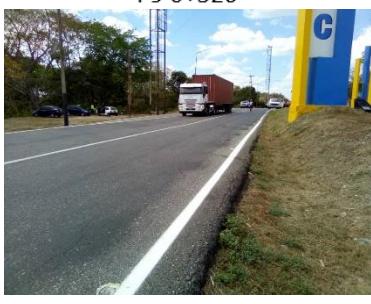
REGISTRO FOTOGRAFICO		
AUTOR: YORDANO VIZCAYA		
FECHA: 24/11/2024	UNIDAD DE MUESTRA: M2	AREA: 320m <sup>2</sup>
VIA: Final de Autop. José Antonio Páez.	PUNTO DE INICIO: Distribuidor al final la AutoP. José Antonio Páez P9 0+320

TRAMO Nº8
FALLAS		
Tipo de falla:10 Dimensiones: 0.50m

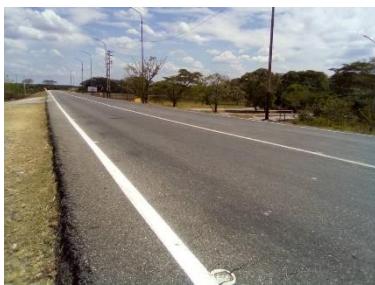
REGISTRO FOTOGRÁFICO		
AUTOR: YORDANO VIZCAYA		
FECHA: 24/11/2024	UNIDAD DE MUESTRA: M2	AREA: 320m <sup>2</sup>
VIA: Final de Autop. José Antonio Páez.	PUNTO DE INICIO: Distribuidor al final la AutoP. José Antonio Páez P10 0+360	TRAMO Nº9

FALLAS		
Tipo de falla: 7 Dimensiones: 1.50m

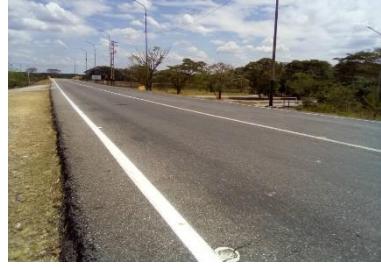
REGISTRO FOTOGRAFICO		
AUTOR: YORDANO VIZCAYA		
FECHA: 24/11/2024	UNIDAD DE MUESTRA: M2	AREA: 320m <sup>2</sup>
VIA: Final de Autop. José Antonio Páez.	PUNTO DE INICIO: Distribuidor al final la AutoP. José Antonio Páez P12 0+440	TRAMO Nº11

FALLAS		
Tipo de falla:11 Dimensiones: 1.50mx1.20m

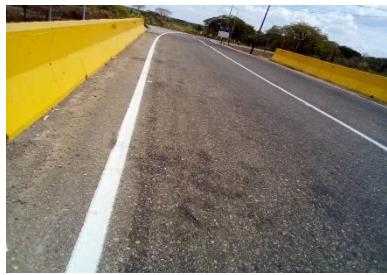
REGISTRO FOTOGRAFICO		
AUTOR: YORDANO VIZCAYA		
FECHA: 24/11/2024	UNIDAD DE MUESTRA: M2	AREA: 320m <sup>2</sup>
VIA: Final de Autop. José Antonio Páez.	PUNTO DE INICIO: Distribuidor al final la AutoP. José Antonio Páez P13 0+480	TRAMO N°12

FALLAS		
Tipo de falla:11 Dimensiones: 8.00mx0.30m

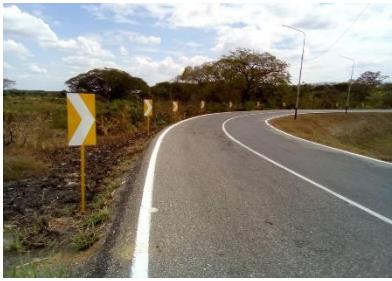
REGISTRO FOTOGRAFICO		
AUTOR: YORDANO VIZCAYA		
FECHA: 24/11/2024	UNIDAD DE MUESTRA: M2	AREA: 320m <sup>2</sup>
VIA: Final de Autop. José Antonio Páez.	PUNTO DE INICIO: Distribuidor al final la AutoP. José Antonio Páez P14 0+520	TRAMO Nº13

FALLAS		
Tipo de falla:19 Dimensiones: 0.50mx0.30m

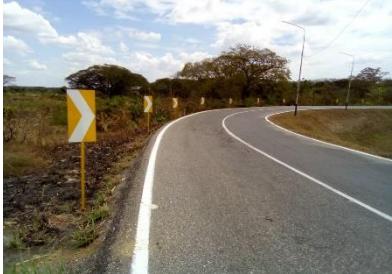
REGISTRO FOTOGRAFICO		
AUTOR: YORDANO VIZCAYA		
FECHA: 24/11/2024	UNIDAD DE MUESTRA: M2	AREA: 320m <sup>2</sup>
VIA: Final de Autop. José Antonio Páez.	PUNTO DE INICIO: Distribuidor al final la AutoP. José Antonio Páez P16 0+600	TRAMO N°15

FALLAS		
Tipo de falla:2 Dimensiones: 4.00mx4.50m

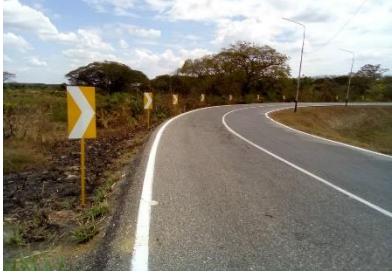
REGISTRO FOTOGRÁFICO		
AUTOR: YORDANO VIZCAYA		
FECHA: 24/11/2024	UNIDAD DE MUESTRA: M2	AREA: 320m <sup>2</sup>
VIA: Final de Autop. José Antonio Páez.	PUNTO DE INICIO: Distribuidor al final la AutoP. José Antonio Páez P17 0+640	TRAMO Nº16

FALLAS		
Tipo de falla: 1 Dimensiones: 2.50mx1.20m

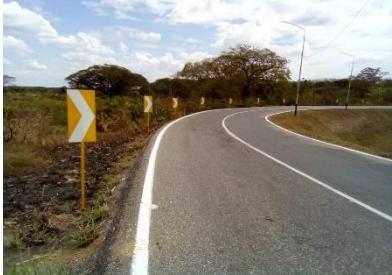
REGISTRO FOTOGRAFICO		
AUTOR: YORDANO VIZCAYA		
FECHA: 24/11/2024	UNIDAD DE MUESTRA: M2	AREA: 320m <sup>2</sup>
VIA: Final de Autop. José Antonio Páez.	PUNTO DE INICIO: Distribuidor al final la AutoP. José Antonio Páez P18 0+680	TRAMO Nº17

FALLAS		
Tipo de falla:1 Dimensiones: 0.50mx2.85m

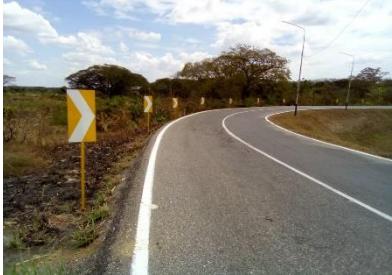
REGISTRO FOTOGRAFICO		
AUTOR: YORDANO VIZCAYA		
FECHA: 24/11/2024	UNIDAD DE MUESTRA: M2	AREA: 320m <sup>2</sup>
VIA: Final de Autop. José Antonio Páez.	PUNTO DE INICIO: Distribuidor al final la AutoP. José Antonio Páez P19 0+720	TRAMO Nº18

FALLAS		
Tipo de falla:3 Dimensiones: 1.35mx1.25m

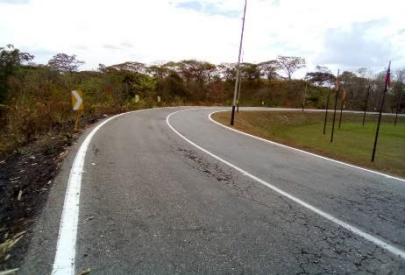
REGISTRO FOTOGRAFICO		
AUTOR: YORDANO VIZCAYA		
FECHA: 24/11/2024	UNIDAD DE MUESTRA: M2	AREA: 320m <sup>2</sup>
VIA: Final de Autop. José Antonio Páez.	PUNTO DE INICIO: Distribuidor al final la AutoP. José Antonio Páez P20 0+760

TRAMO Nº19
FALLAS		
Tipo de falla:1 Dimensiones: 0.98mx0.60m

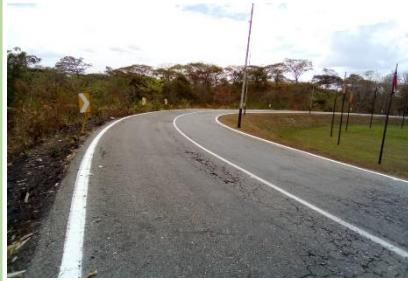
REGISTRO FOTOGRAFICO		
AUTOR: YORDANO VIZCAYA		
FECHA: 24/11/2024	UNIDAD DE MUESTRA: M2	AREA: 320m <sup>2</sup>
VIA: Final de Autop. José Antonio Páez.	PUNTO DE INICIO: Distribuidor al final la AutoP. José Antonio Páez P21 0+800

TRAMO Nº20
FALLAS		
Tipo de falla:1 Dimensiones: 0.50mx1.35m

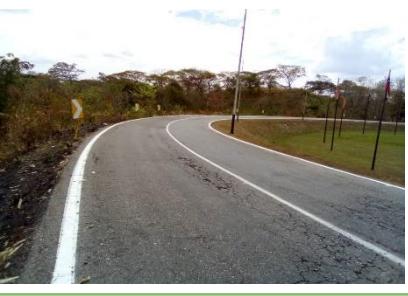
REGISTRO FOTOGRAFICO		
AUTOR: YORDANO VIZCAYA		
FECHA: 24/11/2024	UNIDAD DE MUESTRA: M2	AREA: 320m <sup>2</sup>
VIA: Final de Autop. José Antonio Páez.	PUNTO DE INICIO: Distribuidor al final la AutoP. José Antonio Páez P22 0+840

TRAMO N°21
FALLAS		
Tipo de falla:11 Dimensiones: 0.70mx0.50m

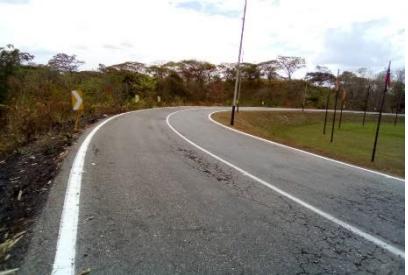
REGISTRO FOTOGRÁFICO		
AUTOR: YORDANO VIZCAYA		
FECHA: 24/11/2024	UNIDAD DE MUESTRA: M2	AREA: 320m <sup>2</sup>
VIA: Final de Autop. José Antonio Páez.	PUNTO DE INICIO: Distribuidor al final la AutoP. José Antonio Páez P23 0+880

TRAMO Nº22
FALLAS		
Tipo de falla:1 Dimensiones: 3.80mx4.10m

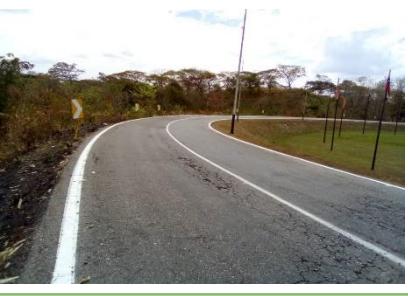
TRAMO N°24
FALLAS		
Tipo de falla:10 Dimensiones: 2.45m

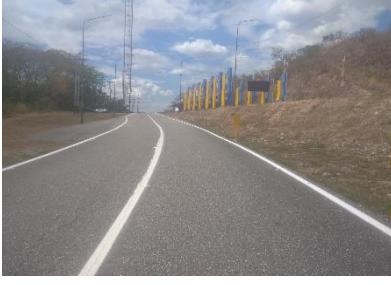
TRAMO Nº25
FALLAS		
Tipo de falla:17 Dimensiones: 1.20mx0.35m

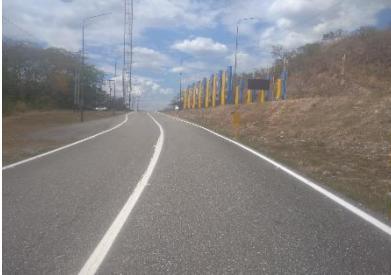
TRAMO N°26
FALLAS		
Tipo de falla:11 Dimensiones: 0.35mx1.00m

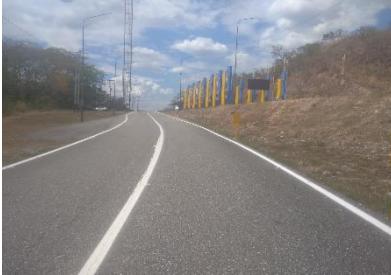
TRAMO Nº27
FALLAS		
Tipo de falla:1 Dimensiones: 0.45mx1.20m

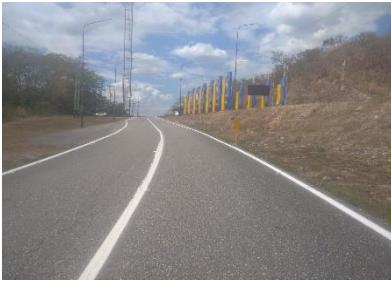
TRAMO Nº28
FALLAS		
Tipo de falla:10 Dimensiones: 2.70m

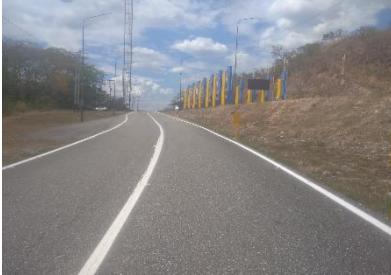
TRAMO Nº29
FALLAS		
Tipo de falla:1 Dimensiones: 2.00mx3.70m

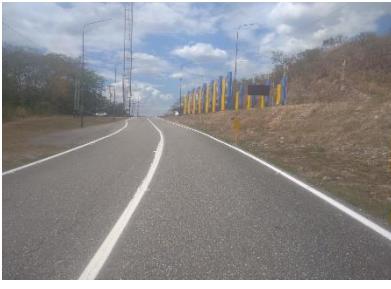
TRAMO Nº30
FALLAS		
Tipo de falla:13 Dimensiones: 1M

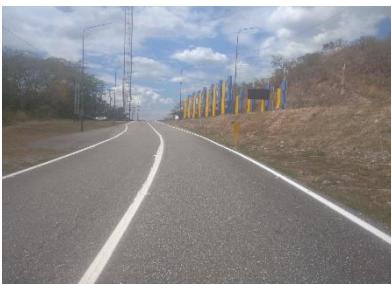
TRAMO N°31
FALLAS		
Tipo de falla:10 Dimensiones: 2.10m

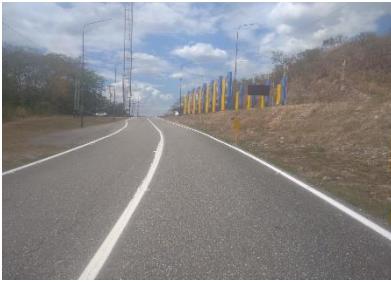
TRAMO Nº32
FALLAS		
Tipo de falla:10 Dimensiones: 1.70m

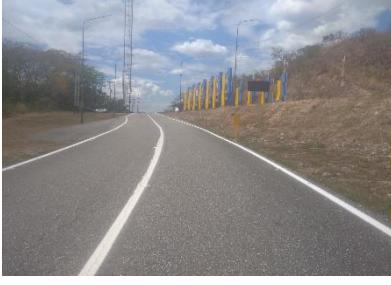
TRAMO Nº33
FALLAS		
Tipo de falla:10 Dimensiones: 1.55m

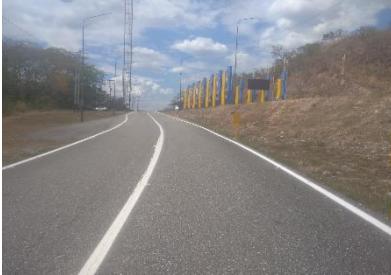
TRAMO Nº35
FALLAS		
Tipo de falla:10 Dimensiones: 2,20

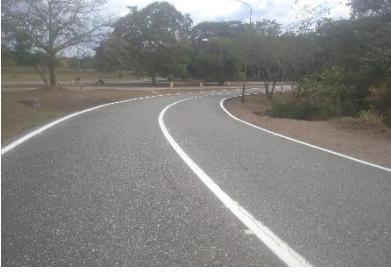
TRAMO Nº36
FALLAS		
Tipo de falla:10 Dimensiones: 1,5m

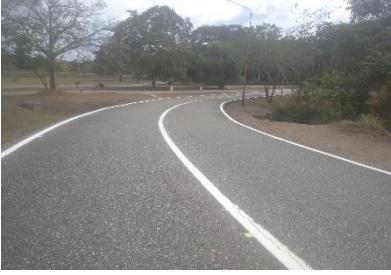
TRAMO Nº37
FALLAS		
Tipo de falla:10 Dimensiones: 1.2m

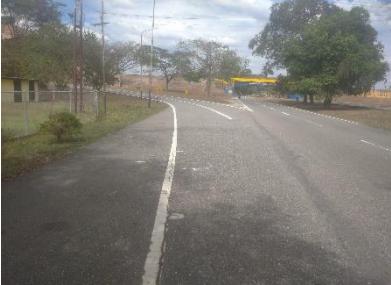
TRAMO Nº38
FALLAS		
Tipo de falla:11 Dimensiones: 1.40mx0.30m

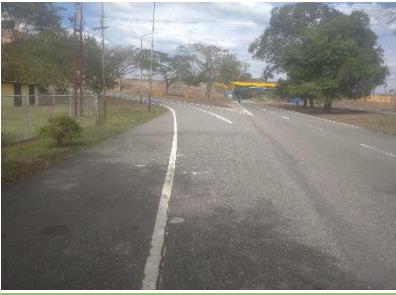
TRAMO Nº39
FALLAS		
Tipo de falla:1 Dimensiones: 1.90mx0.80m

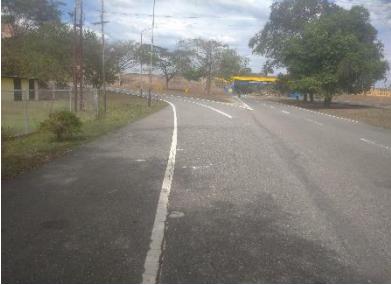
TRAMO Nº40
FALLAS		
Tipo de falla:10 Dimensiones: 1.00m
