**PLAN DE MANTENIMIENTO CORRECTIVO EN LA VIA
LOCAL 002 EN EL TRAMO SAN CARLOS LAS VEGAS DEL
ESTADO COJEDES**

Propuesta de Trabajo como requisito parcial para optar al Título de Ingeniero Civil.

NOVIEMBRE 2019

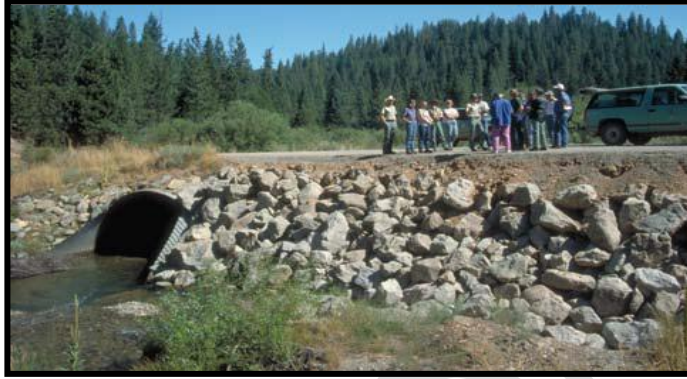
Son elementos que continúan o sustituyen a una zanja cuando las corrientes de agua se encuentran una barrera artificial como en el terraplén de una carretera. Su función primordial es la de facilitar el paso de agua de un lado a otro de la carretera, y se ubican por debajo de la plataforma, existen diferentes tamaños de alcantarillas, dependiendo de la cantidad de agua que pasara a través de ellas.

Figura N° 9: Alcantarilla
Fuente: Romero y Tagliaferro (2008)

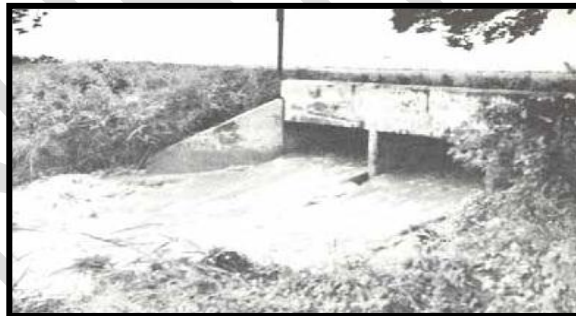
Figura N° 10: Pontón
Fuente: Carciente (1985)

Carciente (1985), indique que los pontones y puentes, “son estructuras que permiten el paso de corrientes más caudalosas que escurren por una quebrada, un arroyo o un río” (p 389). El lugar de implantación de estos elementos debe ser estable, es decir, que el río no modifique su cauce con efectos negativos para la estructura.

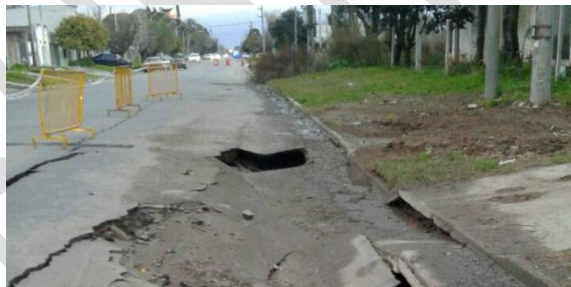
Son alteraciones en la cota transversal de la rasante que pueden crear desniveles importantes y se deben a la degradación localizada de capas superficiales como consecuencia de un drenaje inadecuado, contaminación de las capas inferiores, desplome de cavidades subterráneas, especialmente en zonas urbanas, y presencia de heterogeneidades no detectadas en el terreno.

Figura N° 13: Hundimiento
Fuente: Néstor Huamán y asociados

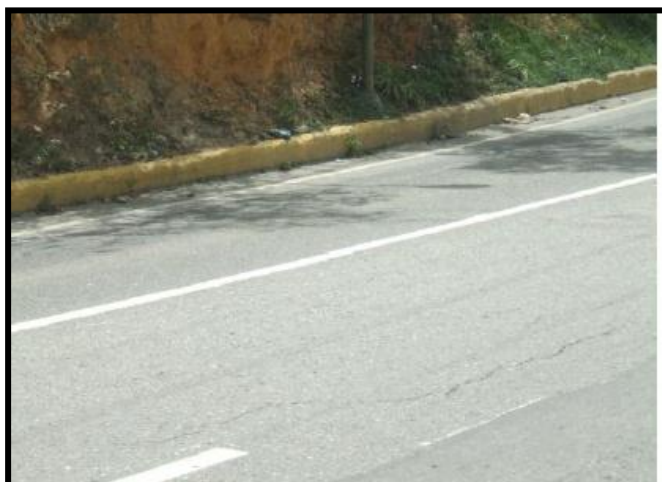
En este caso se trata de fisuras localizadas en las calzadas las cuales se ocasionan debido a puesta en obra defectuosa de la base, terraplenes con taludes inestables, deslizamiento de la carpeta de rodamiento en zonas sometidas a esfuerzos importantes, tales como frenado y aceleraciones.

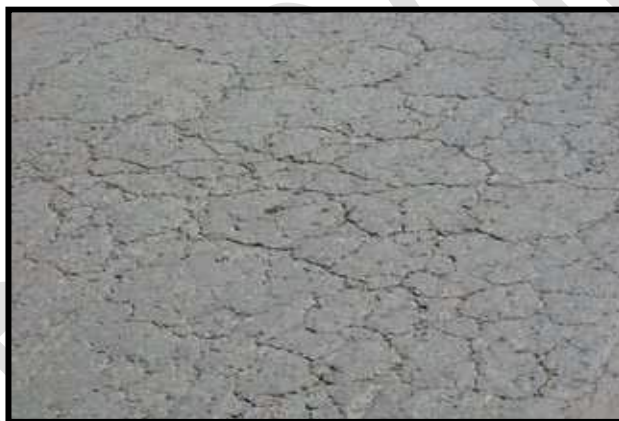
Es una malla de líneas de rotura con diagonales no mayores de 20 centímetros, semejantes a las escamas de un cocodrilo. Siendo consecuencia de la fractura de la carpeta de rodamiento debido a las sollicitaciones del tráfico, a la fatiga y al envejecimiento del material.

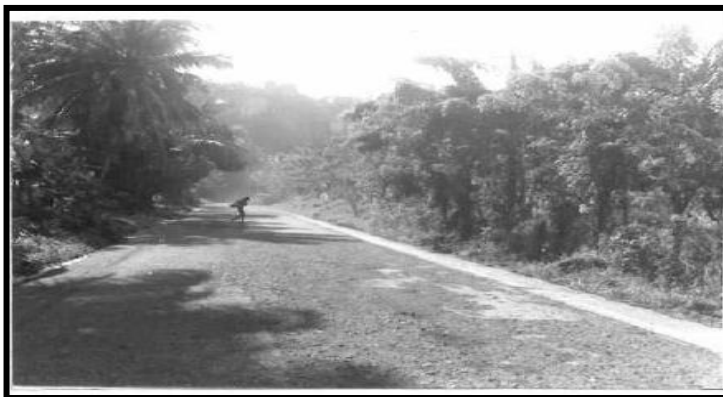
Figura N° 21: Desprendimientos
Fuente: Gómez y Martínez (2010)

Estas son patologías que afectan a la regularidad de la carpeta de rodamiento, ocasionando erosiones y fragmentaciones de material e incluso la desaparición de ciertas zonas del pavimento.

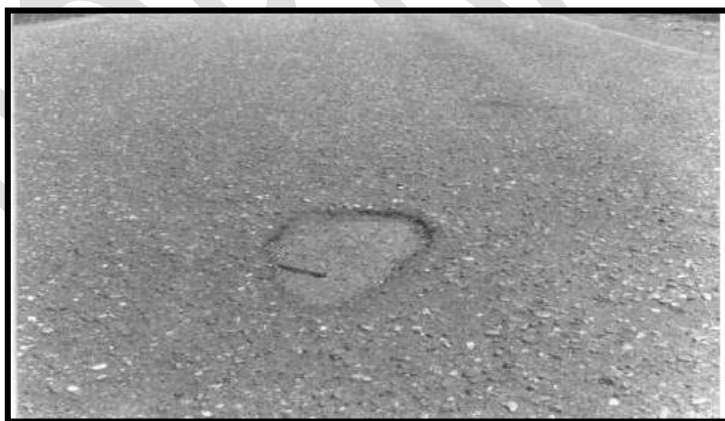
Figura N° 22: Baches
Fuente: Gómez y Martínez (2010)

Son fallas causadas por la desintegración superficial de la mezcla asfáltica, puede ser causado por diferentes factores principalmente relacionados con la calidad de la capa subyacente, la filtración de agua o el progreso de la oxidación de los agregados pétreos. La reparación se hace retirando el material afectado y reemplazándolo por nueva mezcla.

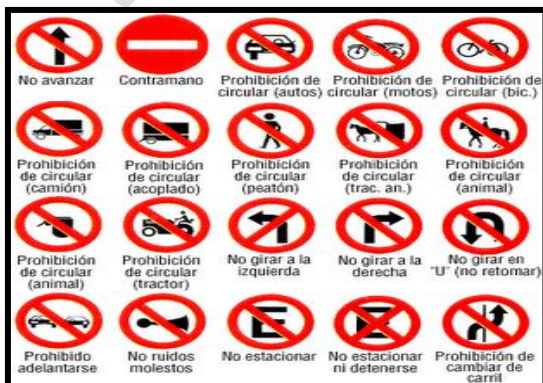
Figura N° 27: Señales de reglamentación
Fuente: Sánchez (2010)

Son las señales que tienen por objeto, notificar al usuario de la vía de las limitaciones, prohibiciones o restricciones que gobiernan el uso de ella y cuya violación constituye una infracción. A su vez, la norma antes mencionada establece las diferentes características de esta señal, en cuanto a la forma deberá ser circular con unas dimensiones mínimas en zona rural de un diámetro de 0,40 metros y una orla de 0.04 metros, mientras que, en la zona urbana pesee0, 75 metros de diámetros y una orla de 0.07 metros. Seguidamente, la señal de “PARE””, deberá tener la forma de un octágono regular de 0,25 metros por cada lado, y “CEDA EL PASO” debe poseer la estructura de un triángulo equilátero con un vértice colocado hacia abajo.

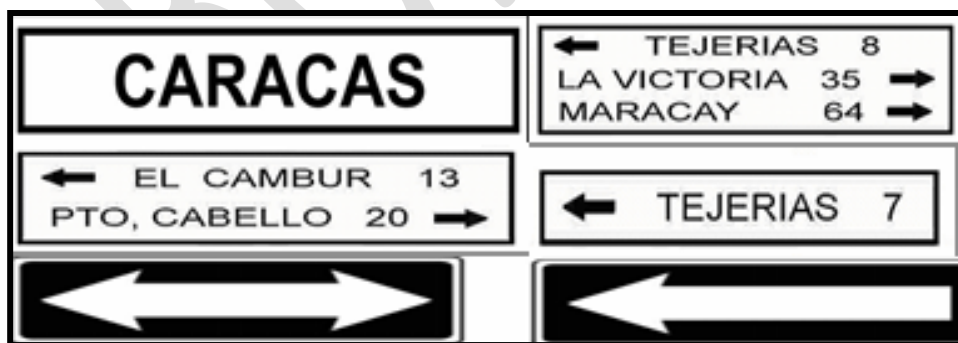
Figura N° 33: Señales de localización

Las señales de localización son las que detallan los puntos en que se encuentran los destinos perseguidos por los usuarios, estas se caracteriza por tener una forma rectangular con la dimensión mayor en posición horizontal, sus dimensiones se relacionan a 1:3 es decir la posición horizontal es tres veces mayor que la vertical, mientras que el color deben ser de fondo blanco y leyenda en negro, igualmente deben estar colocadas antes de las zonas edificadas, a un lado de la carretera respecto a su circulación y frente a estas.

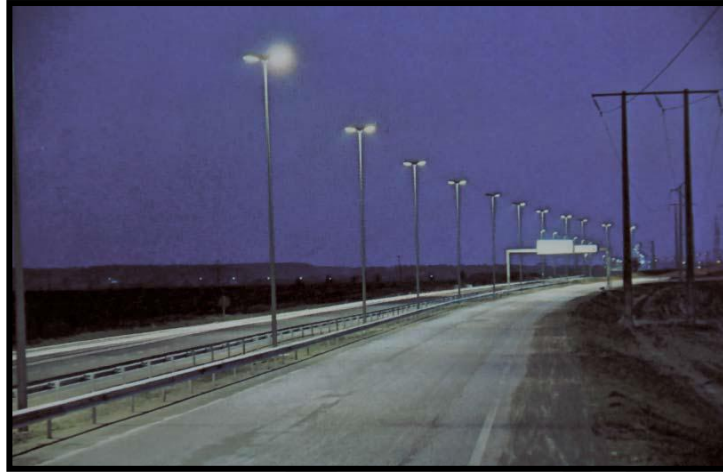
Figura N° 35: Alumbrado público

Es un sistema que se encarga de proporcionar iluminación a una carretera durante el periodo en que las mismas carezcan de ella, el objetivo fundamental del alumbrado público es permitir a los usuarios de vialidades, tanto a peatones como a conductores, desplazarse con la mayor seguridad y confort posible durante la noche, teniendo en cuenta el aspecto

de los carriles de circulación. De igual forma se recomienda, que las luminarias no produzcan deslumbramiento ni a los peatones ni a los automovilistas y que se evite en las fachadas de casas y edificios habitacionales. Por último, Su mantenimiento radica en la implantación de programas de que aseguren el objetivo de los componentes de los sistemas eléctricos

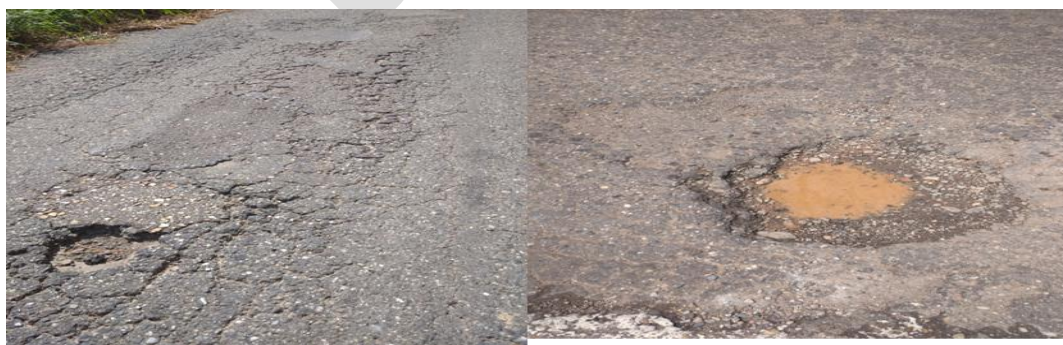
Fig. N° 35: Condición de la carpeta de rodamiento
Fuente: Moreno y Leon (2019)

Es importante destacar que de manera muy general la carpeta de rodamiento se encuentra en buen estado estructural, se puede evidenciar una gran cantidad de superficie con fallas funcionales como lo son falla de piel de cocodrilo, falla de borde, grietas longitudinales y transversales.

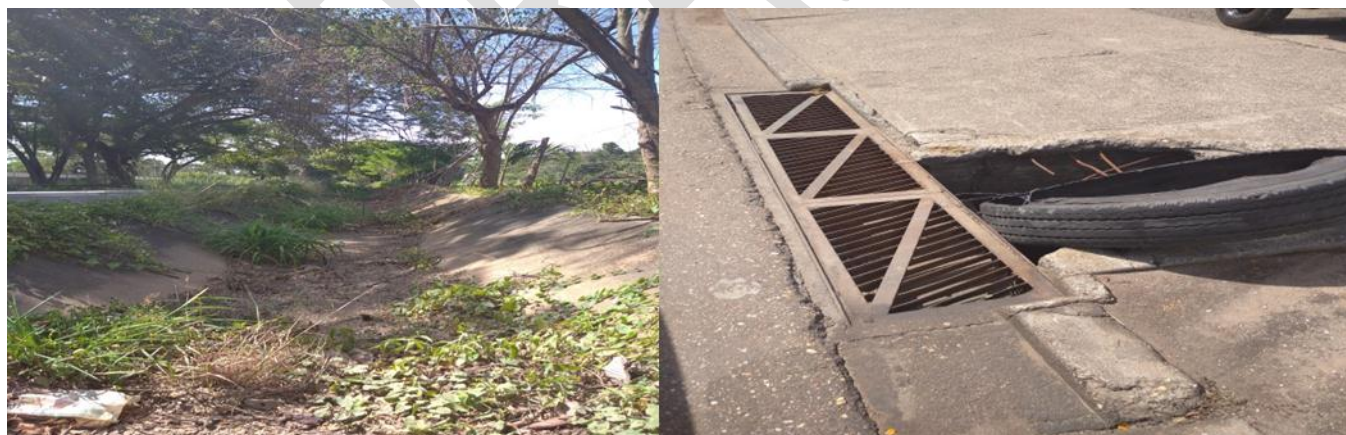
Fig. N° 37: condición física de los elementos de drenaje longitudinal
Fuente: Moreno y Leon (2019)

A través de la inspección a estos elementos se pudo constatar que gran parte de ellos se encuentran obstruidos por desechos sólidos y sedimentos, por otro lado, se puede apreciar diferentes fallas estructurales en sus elementos. A lo largo del tramo se encuentran 3 sumideros de ventana y 3 sumideros de rejilla, en gran parte de su largo cuentan con canalización de las aguas de lluvia a través de brocal – cuneta. Y una cuneta tipo A que desemboca al canal de drenaje ubicado en esta avenida.

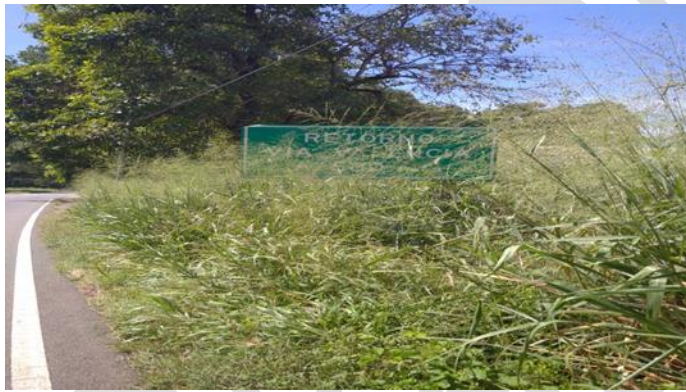
Fig. N° 39: Condición física y funcional de las señales de Información
Fuente: Moreno y Leon (2019)

A lo largo del tramo en estudio se pudo observar señales de tránsito del tipo informativa y preventivas, algunas obstruidas por maleza lo cual dificulta la visualización por parte de los conductores, otras se encuentran poco visible debido a que se encuentran en mal estado (corroída) y en algunos casos presentan grafitis que obstruyen la información que estas pretenden dar a los usuarios. Las señales de orientación ubicadas en este tramo se encuentran en buen estado solo con presencia de gran cantidad de suciedad, que en algunos casos las hace poco visible.

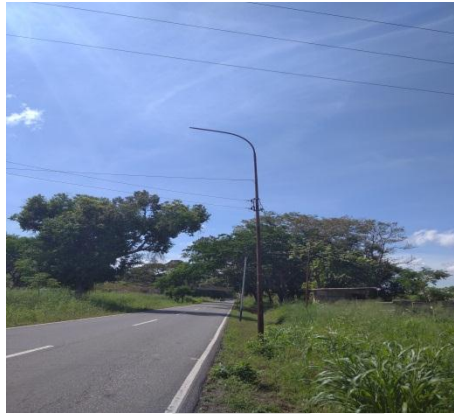
Fig. N° 41: Condición física y funcional de los postes de luz de la avenida
Fuente: Moreno y Leon (2019)

El tramo cuenta con 85 postes destinados a la iluminación de la avenida los cuales corresponden a luminarias de dos ramas, se pudo apreciar daños estructurales en estos elementos, debido a colisiones ocurrida por vehículos, de igual manera existen poste que solo cuentan con la plancha de anclaje debido a que fueron removidos, y se observó en algunos casos inexistencia de las luminarias.
