**EVALUACIÓN DE LA CONDICIÓN DEL PAVIMENTO EN EL DISTRIBUIDOR  
SUROESTE SAN CARLOS, MUNICIPIO EZEQUIEL ZAMORA, ESTADO  
COJEDES.**

**AUTOR:**  
Yordano Vizcaya,  
C.I.V-18.502.491

**San Carlos, enero de 2025.**

**Trabajo de Grado presentado como requisito parcial para optar por al título de  
Ingeniería Civil**

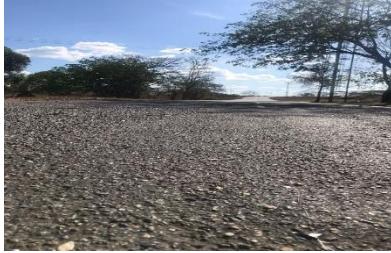
REGISTRO FOTOGRAFICO		
AUTOR: YORDANO VIZCAYA		
FECHA: 24/11/2024	UNIDAD DE MUESTRA: M2	AREA: 320m <sup>2</sup>
VIA: Intersección de Av. Rómulo Gallegos con dispositivo de incorporación del distribuidor hacia la Autop. José Antonio Páez.	PUNTO DE INICIO: Dispositivo de incorporación del distribuidor hacia la AutoP. José Antonio Páez P4 0+120

TRAMO Nº3
FALLAS		
	SIN FALLAS

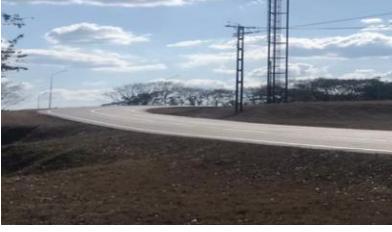
REGISTRO FOTOGRAFICO		
AUTOR: YORDANO VIZCAYA		
FECHA: 24/11/2024	UNIDAD DE MUESTRA: M2	AREA: 320m <sup>2</sup>
VIA: Intersección de Av. Rómulo Gallegos con dispositivo de incorporación del distribuidor hacia la Autop. José Antonio Páez.	PUNTO DE INICIO: Dispositivo de incorporación del distribuidor hacia la AutoP. José Antonio Páez P6 0+200

TRAMO Nº5
FALLAS		
	SIN FALLAS

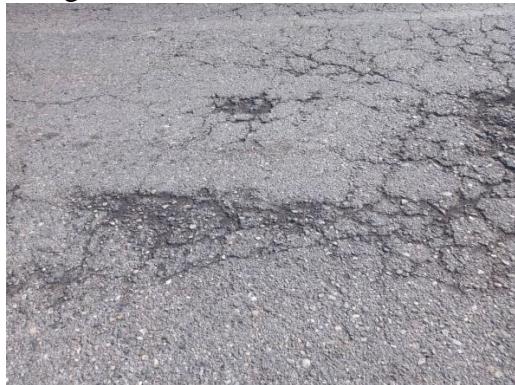
Fotografía #1

B- Registro fotográfico de las fallas en el pavimento del distribuidor suroeste San Carlos, octubre de 2024.
